# Análise Geotécnica e Soluções de Estabilização para Talude com Ruptura Circular na Rua Aristides Bertuol, Bento Gonçalves/RS

**RESUMO:** Este trabalho apresenta a investigação geotécnica, a modelagem por equilíbrio limite e o projeto de estabilização de um talude urbano que sofreu ruptura rotacional durante obras de retaludamento em Bento Gonçalves/RS. O maciço é composto por solo coluvionar argiloso e horizonte saprolítico sobre rocha vulcânica alterada/fraturada. A investigação incluiu levantamento topográfico, mapeamento geológico-geotécnico, sondagem, ensaios de cisalhamento direto e modelagem no software SLIDE2. Os parâmetros médios obtidos para o solo coluvionar foram  $c = 28,3$  kPa,  $\phi = 18,2^\circ$  e  $\gamma = 14$  kN/m<sup>3</sup>. Na condição natural, as análises indicaram fatores de segurança entre 2,4 e 3,6. Na condição sem coesão, a busca automática gerou superfícies rasas e localizadas, com baixos fatores de segurança, as quais foram interpretadas como mecanismos superficiais de instabilização e não como a ruptura global observada em campo. A avaliação do mecanismo global foi vinculada à superfície de ruptura real interpretada a partir da cicatriz mapeada e

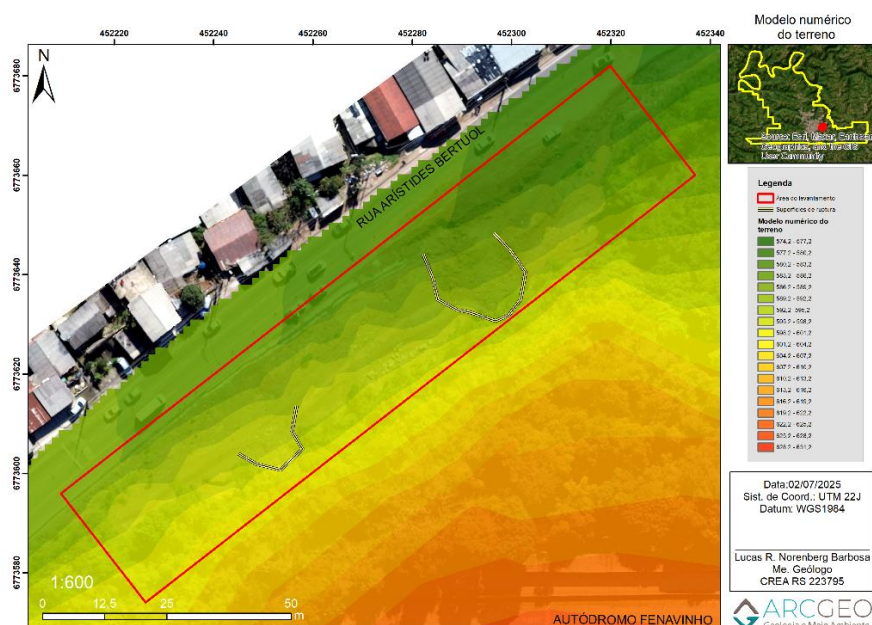
Figura 1. Modelo Numérico do Terreno.

O talude analisado apresenta altura variável entre 8 e 10 m na frente de corte principal (Figura 1), com trechos de elevada inclinação associados ao retaludamento e à geometria original da encosta (Figuras 2 e 3). A sequência geológico-geotécnica identificada compreende dois materiais principais para fins de modelagem: (i) solo coluvionar argiloso/saprólito muito alterado, mais sensível à variação de umidade e à perda de coesão aparente; e (ii) maciço vulcânico alterado e fraturado, constituído por rocha riolítica/basáltica, que atua como horizonte de base do modelo.

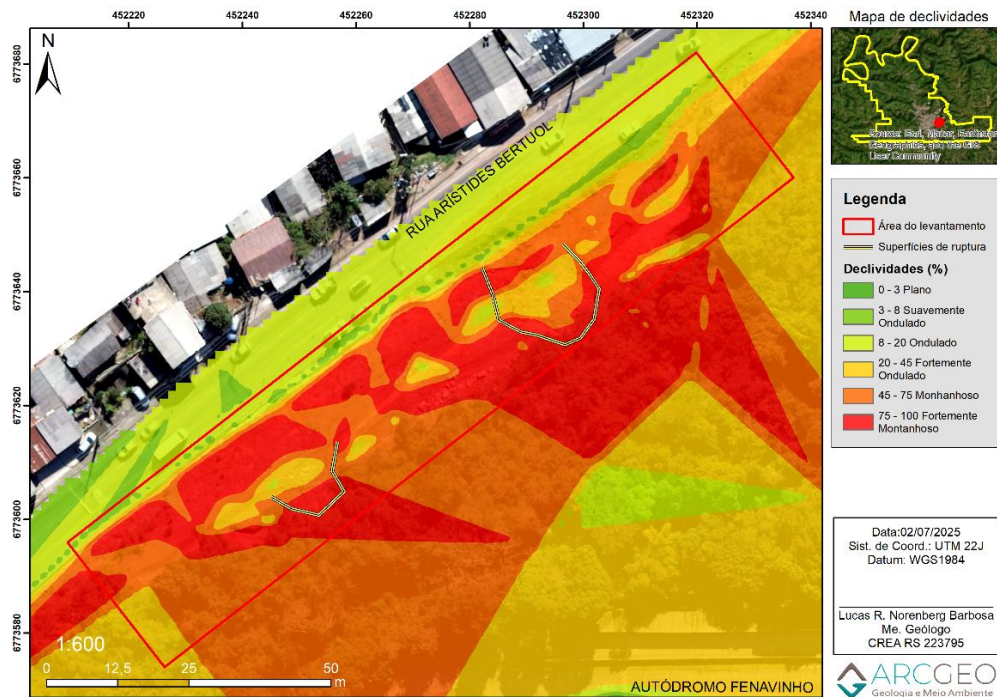
Figura 2. Mapa de Declividades do terreno.

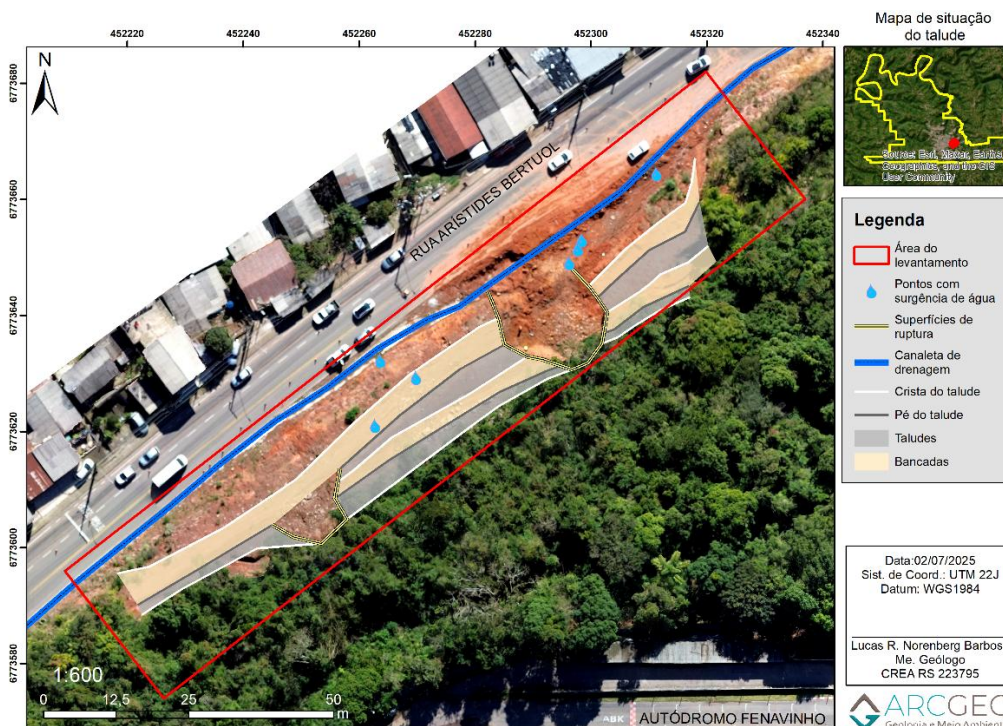
Figura 3. Planta de Situação do talude.

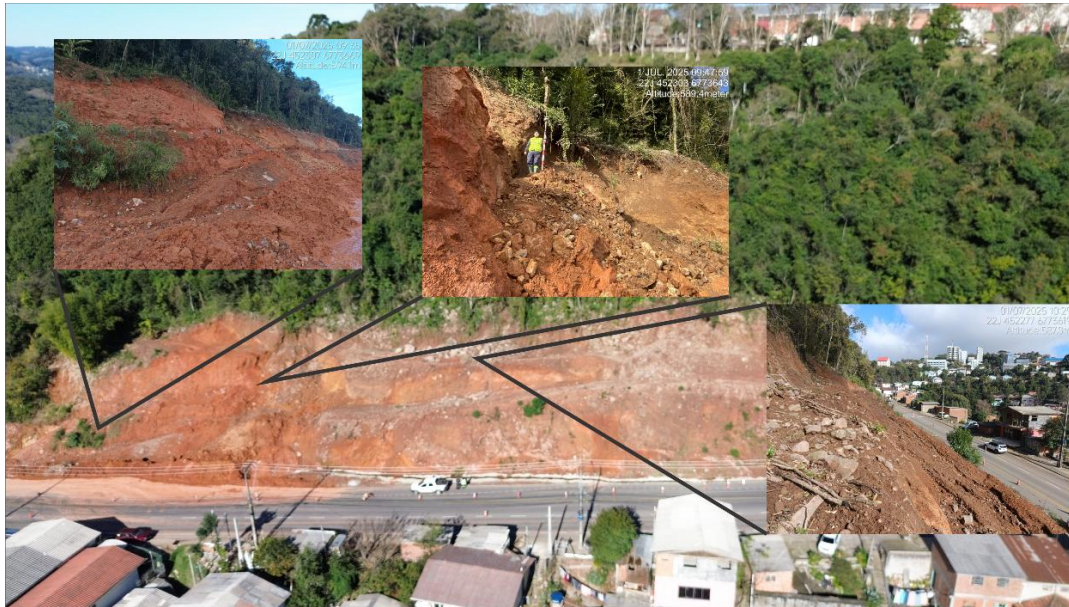
O material superficial apresenta estrutura parcialmente preservada, agregação e comportamento pseudo-coesivo, com matriz argilosa avermelhada e presença de blocos de rocha alterada. Entre a cobertura coluvionar e o maciço rochoso ocorre horizonte saprolítico muito alterado e fragmentado, com maior suscetibilidade à saturação e à redução da resistência ao cisalhamento (Figura 4).

Figura 4. Características geotécnicas observadas no talude.

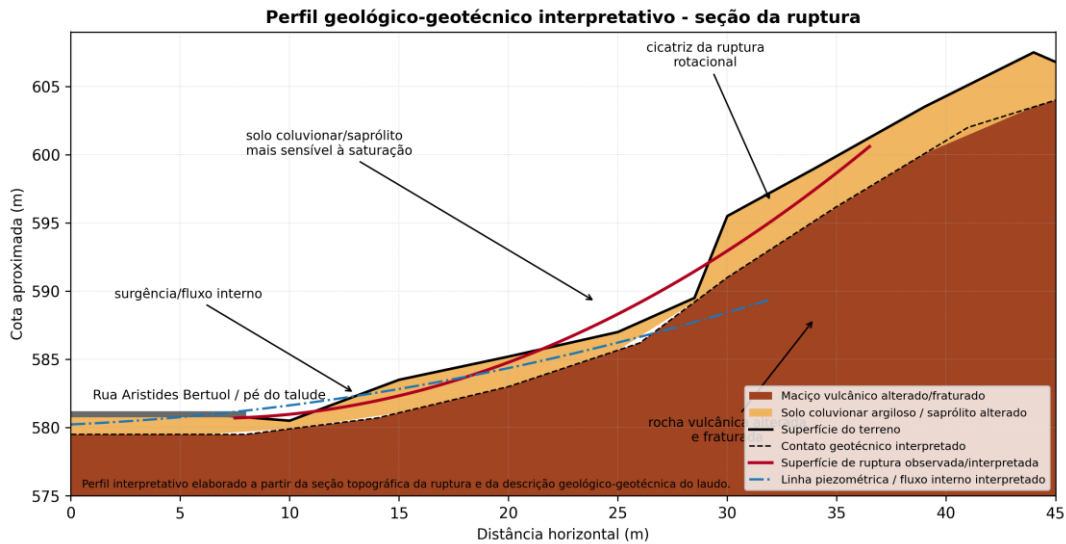
A rocha vulcânica alterada/fraturada e o horizonte saprolítico foram representados separadamente do solo coluvionar no modelo de estabilidade. Para o material de base foram adotados parâmetros conservadores, compatíveis com o maciço observado em campo e em sondagem:  $\gamma = 25$  kN/m<sup>3</sup>,  $\phi = 40^\circ$  e  $c \approx 50$  kPa. A Tabela 1 sintetiza os parâmetros adotados e a Figura 5 apresenta o perfil geológico-geotécnico interpretativo da seção da ruptura.

Figura 5. Perfil geológico-geotécnico interpretativo da seção da ruptura, com indicação dos dois materiais considerados na modelagem e da superfície de ruptura observada/interpretada.
